ENVELHECIMENTO E ACESSIBILIDADE URBANA: ESPAÇOS AO REDOR DE UM CONJUNTO HABITACIONAL PARA IDOSOS DE BAIXA RENDA

AGING AND URBAN ACCESSIBILITY: SPACES AROUND A LOW INCOME ELDERLY COMPLEX

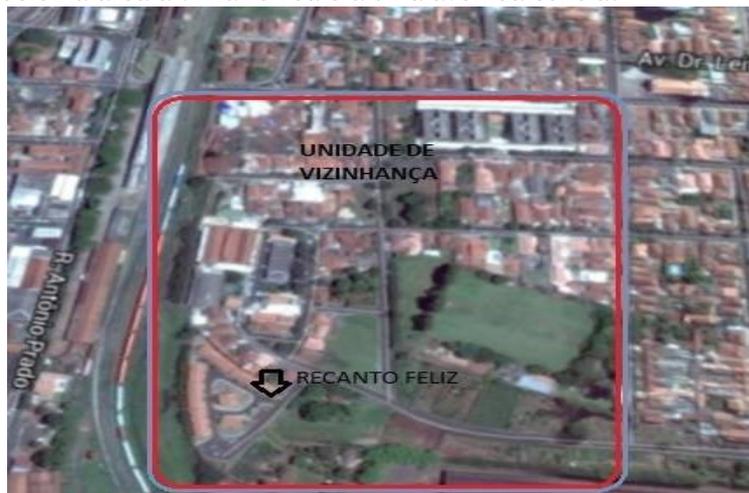
Figura 1 - Ilustração da área delimitada como Unidade de Vizinhança (UV) do espaço em estudo (Recanto Feliz), sendo o limite de uma área à linha férrea e a uma avenida central

A mensuração do espaço UV limitou-se entre as linhas férreas e a avenida central (**Figura 1**) composta por 10 ruas em sua área de abrangência, 99 residências, 03 espaços públicos, 02 áreas institucionais e 01 comércio local.

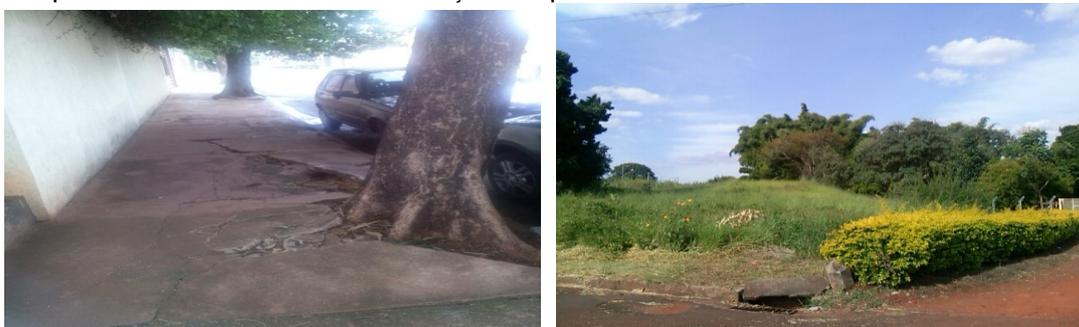
Figuras 2 e 3 - Calçadas em condições precárias de cuidado. Rachaduras, piso desnivelado, elevada vegetação apresenta-se nesta área de circulação dos pedestres

Alguns trechos do trajeto observam-se inexistência de calçadas, ou em outros casos, construídas de forma irregular, calçadas sem pavimentação (de terra e com erosão). Essas características podem dificultar a mobilidade das pessoas, e em especial dos idosos que na sua maioria tem a mobilidade reduzida devido ao processo natural do envelhecimento e/ou a presença de patologias (MENEZES; BACHION, 2008).

Espaços sem acessibilidade necessária pode influenciar no aumento de riscos de quedas e diminuir a segurança no momento de deambulação. Pode-se de forma geral apontar que nos trechos observados, a acessibilidade é ausente e as condições gerais dos espaços mostram-se precários, como ilustrado nas figuras 2 e 3 (MENEZES; BACHION, 2008).

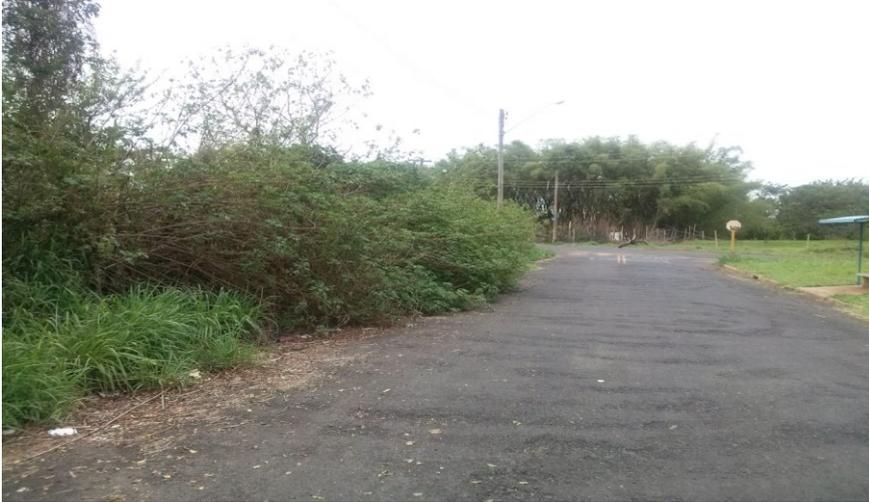
Figura 4 - Falta de calçadas em um trecho próximo ao conjunto habitacional para idosos onde se localiza o ponto de ônibus mais próximo.

O ponto de ônibus mais próximo do conjunto habitacional para idosos estudado é aproximadamente 100 metros, porém, o trajeto até o mesmo mostra-se fragilizado de acordo com as descrições acima. A vegetação excedente que invade as calçadas, ruas e o ponto de embarque e desembarque são evidentes (**Figuras 4 e 5**).

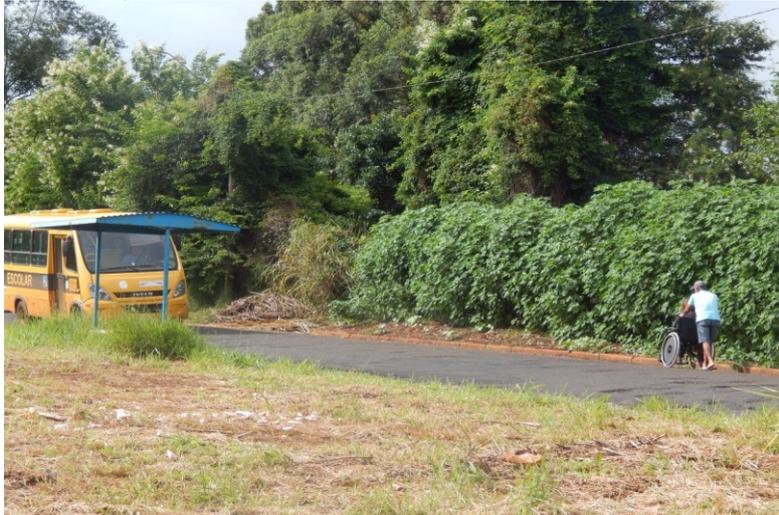
Figura 5 - Foto do mesmo trecho da figura anterior mostra falta de segurança dos moradores em trechos precários sem calçadas, tendo que dividir o espaço com a via de uso de veículos.

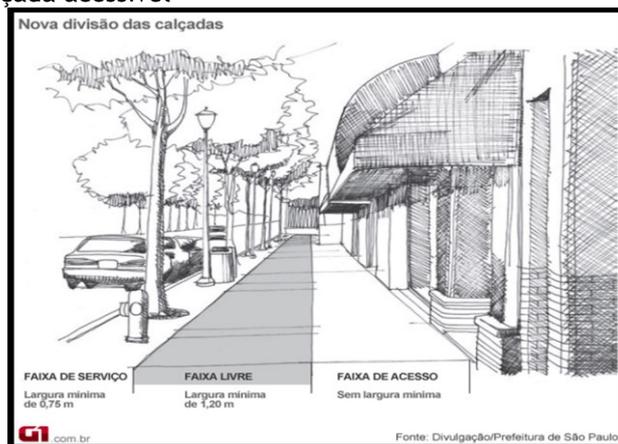
Uma calçada acessível (**Figura 6**) deve atender os critérios definidos pela norma técnica (NBR 9050/2004), da Associação Brasileira de Normas Técnicas, em que, a largura das calçadas deve compreender a três principais faixas: faixa livre de passagem destinada ao trânsito de pedestres (posicionado ao meio das outras faixas) que deve ser livre de qualquer obstáculo que interfira nessa circulação com segurança; faixa de mobiliário e arborização, destinada ao mobiliário público e vegetação (concentrada próxima ao meio-fio) e, além disso, devido ao seu posicionamento, oferece maior segurança a faixa de pedestres; e a faixa de interferência dos imóveis que é destinada às áreas comerciais e de serviços.

Figura 6 - Ilustração de calçada acessível

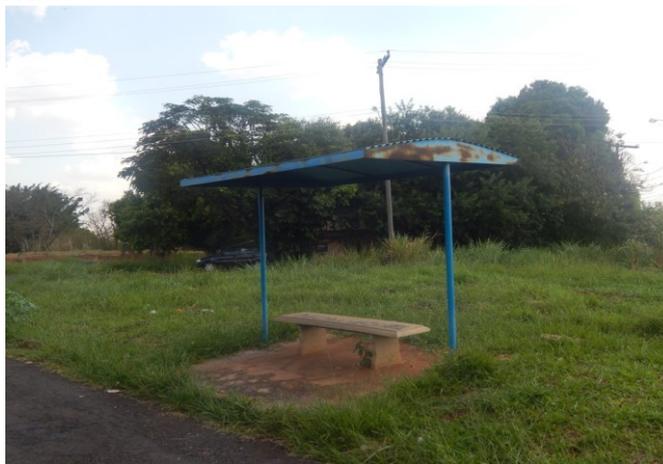
Em relação ao ponto de embarque e desembarque verifica-se que o mesmo se encontra fora dos padrões de adequação indicados pela normatização (**Figura 7**). Observa-se a presença de banco fixo e ausência de área reservada para usuários de cadeira de rodas, assim como, ausência de acesso ao ponto de embarque e desembarque (rampas), e ausência de calçadas em alguns trechos.

Figura 7 - Ponto de embarque e desembarque de pedestres para transporte coletivo público próximo ao conjunto habitacional de idosos

Também no ponto de embarque e desembarque ausência de rampas é observada tanto no espaço de embarque quanto ao espaço para chegar ao mesmo (calçadas de acesso). Neste sentido, o acesso até o ponto de embarque e desembarque se dá por meio do uso da via de automóveis (**Figura 5**), assim como o local de espera pelo transporte público coletivo dar-se-á na mesma via impossibilitando deste transporte executar sua parada e saída adequadamente de forma segura.

Na identificação do ponto de embarque e desembarque, também se observa ausência de placa descritiva acerca do itinerário. Em relação à cobertura superior deste espaço está presente, porém as proteções laterais estão ausentes, as quais são indicadas para a contenção de chuva e vento. Além do

mais, é possível observar partes de ferrugem em sua estrutura indicando falta de manutenção do espaço (**Figura 7**).

Desta forma, pode-se concluir que o ponto de embarque e desembarque identificado neste estudo está fora dos padrões de acessibilidade, uma vez que o mesmo deveria possuir assento(s) fixo(s), e uma área reservada para cadeirantes, placas de informação de itinerário ou na programação visual que identifica a plataforma de embarque, e uma extensão de abrigo LANCHOTI et al, 2004).

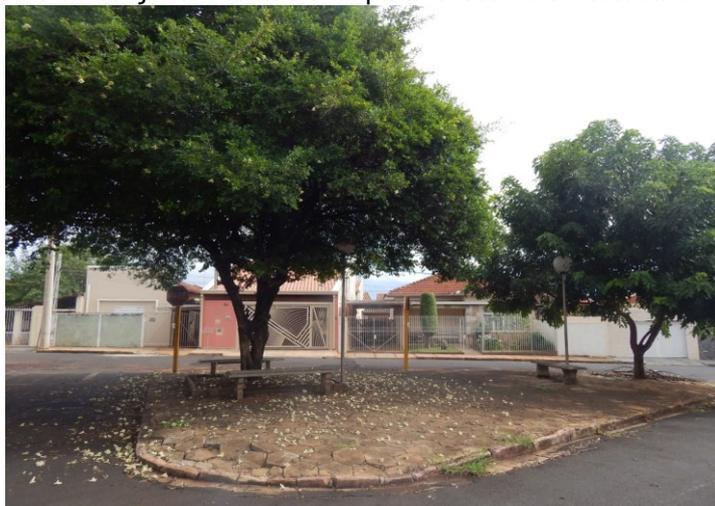
Figura 8 - Praça no entorno do conjunto habitacional para idosos na UV estudada

Os equipamentos relacionados às áreas de suporte ao lazer e cultura, mostram-se também escassos na região estudada. Foi identificada uma praça pública (**Figura 8**) e duas escolas (uma unidade educacional infantil e outra de ensino técnico da modalidade de dança). Em relação à praça pública, a **Figura 8** ilustra por si só a “pobreza” das condições e de equipamentos que poderiam favorecer este espaço para um convívio comunitário.

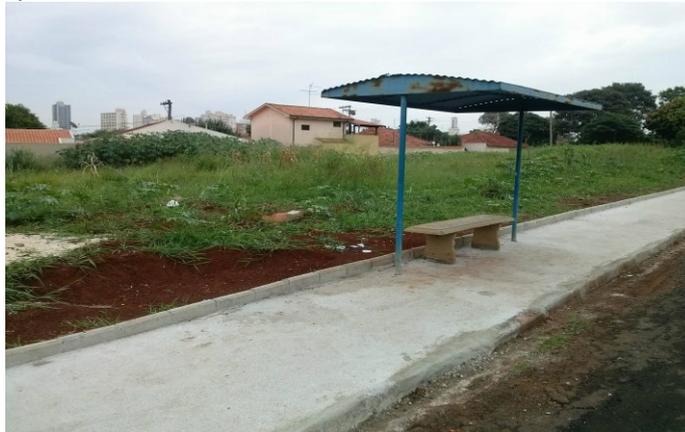
Figura 9: Melhoria em calçadas na UV estudada

A partir do movimento acima relatado houve pequenas melhorias em alguns espaços indicados, que se limitaram em melhorias de calçadas e rampas de acesso (**Figuras 9, 10 e 11**):

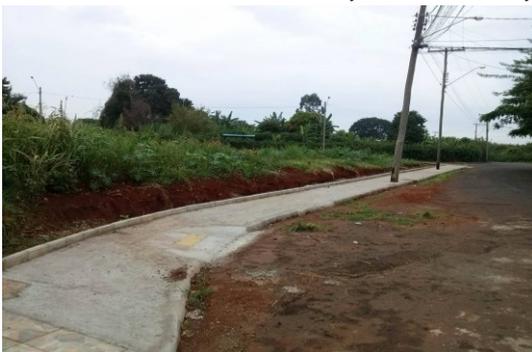
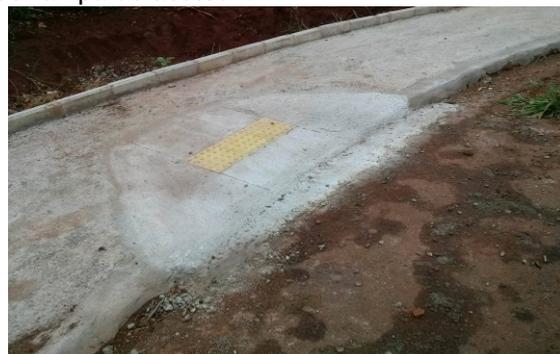
Figuras 10 e 11 - Melhorias em calçadas e colocação de rampa de acesso

Ainda que as melhorias não observem 100% às diretrizes de acessibilidade, o movimento a mudanças foi verificado. Na observância destas condições a readequação do ambiente é um fator importante para eliminação e ou diminuição das barreiras, tanto físicas quanto atitudinais, como, por exemplo, a (re)utilização dos terrenos baldios para o uso de espaços funcionais de moradias ou de espaços de lazer; assim como, a adequação da praça que poderia favorecer e estimular elementos de socialização.
